禹州市宜鑫建材有限公司  
建筑石料用灰岩矿  
矿区生态修复方案

## 矿区生态修复方案

编制单位：河南建筑材料研究设计院有限责任公司

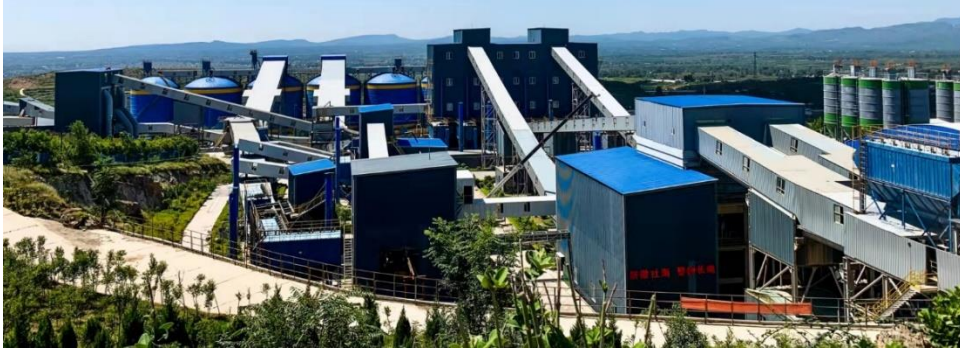
照片 3-1 生产线厂区照片

矿区西南部和东南部各存在一条骨料生产线，已建成，矿权整合后继续利用，工业场地位于厂区内，主要为机械设备、混凝土建筑、桁架结构、钢结构等，场地已硬化、绿化。西南部生产线厂区占地面积 7.3686hm<sup>2</sup>，东南部生产线厂区占地面积 4.9323hm<sup>2</sup>。生产线厂区对原生地形地貌的影响和破坏程度大，对矿山地质环境影响程度为严重。

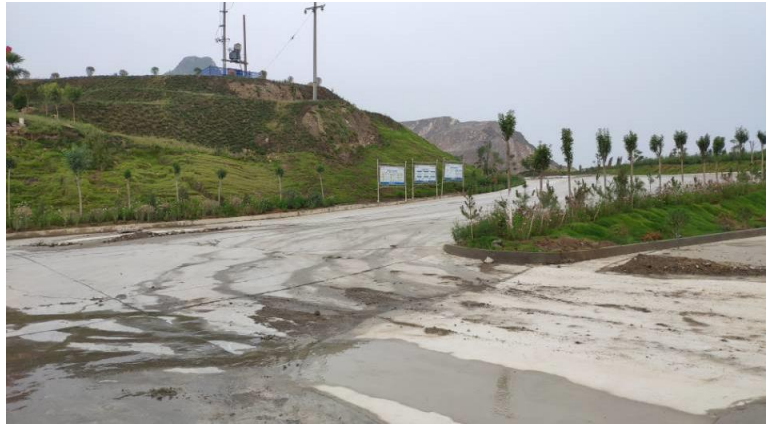
照片 3-2 矿山道路照片

本项目现状建设的矿山道路，占地面积共 1.4822hm<sup>2</sup>，矿山道路的建设对原生地形地貌的影响和破坏程度较大，对地形地貌景观影响程度较严重。
